築100年越え!?
歴史ある祖父母の家に迫る
2年G組神村 真生

概要

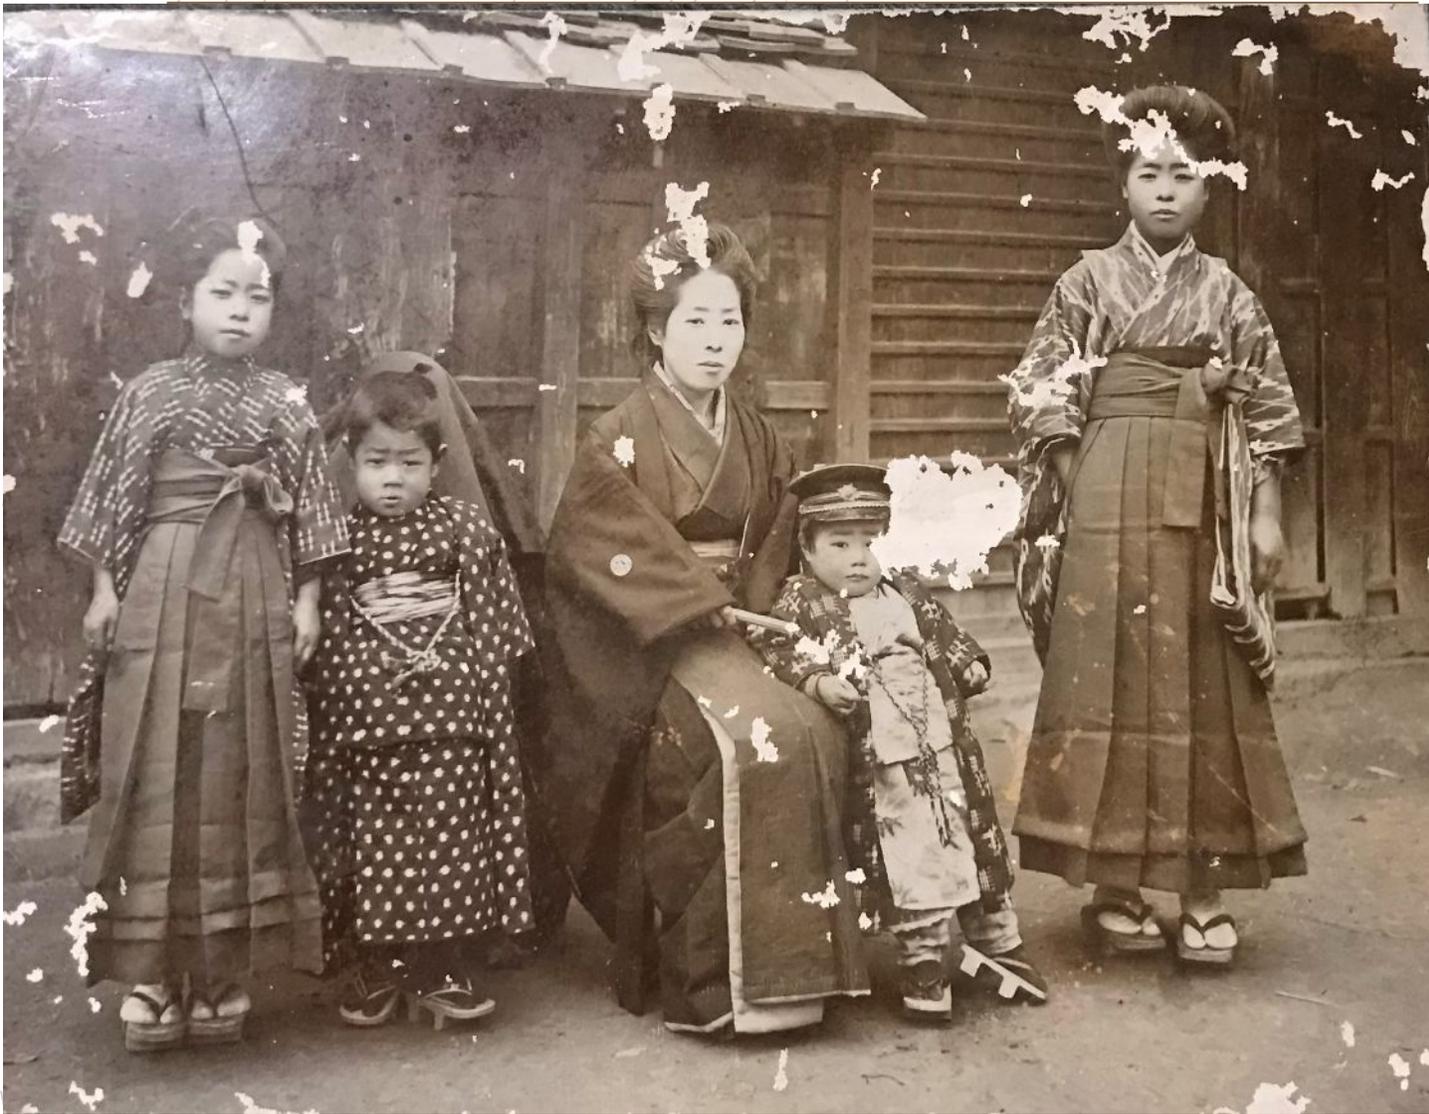
旧宅

建て替え前の家の写真で、推定ですが明治時代中期から後期だと考えられます。壁の名残や位置などは似ているところもあります。

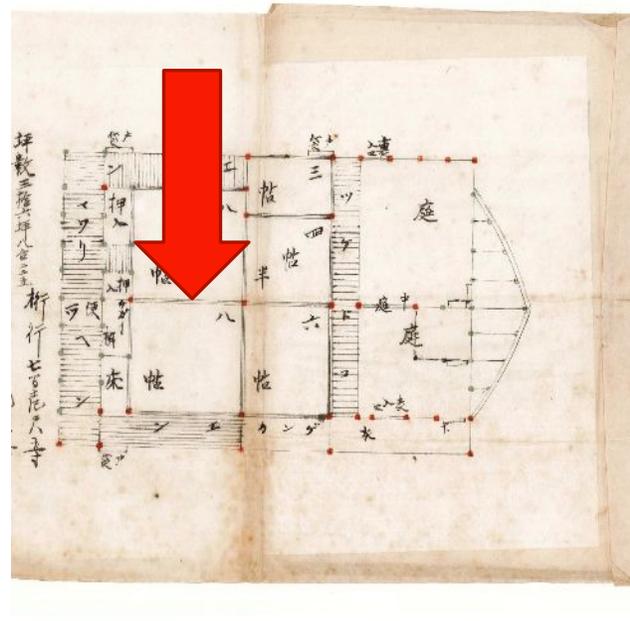
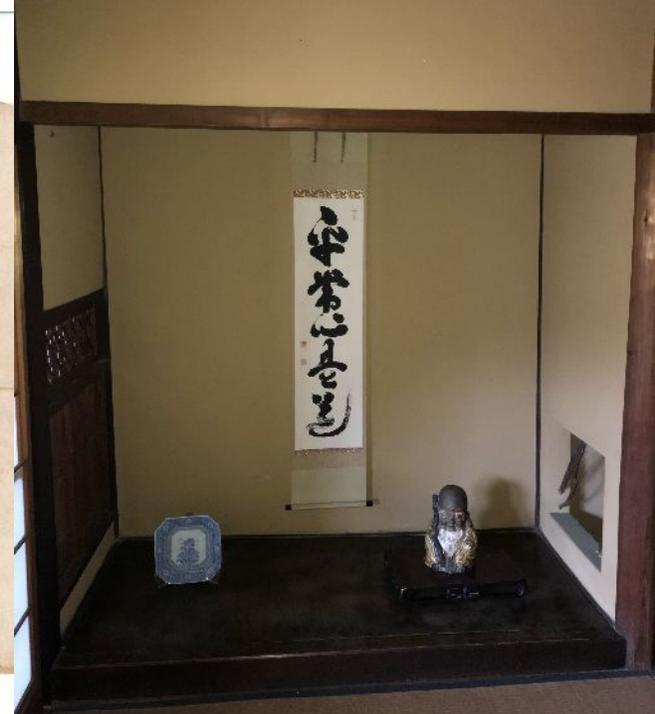
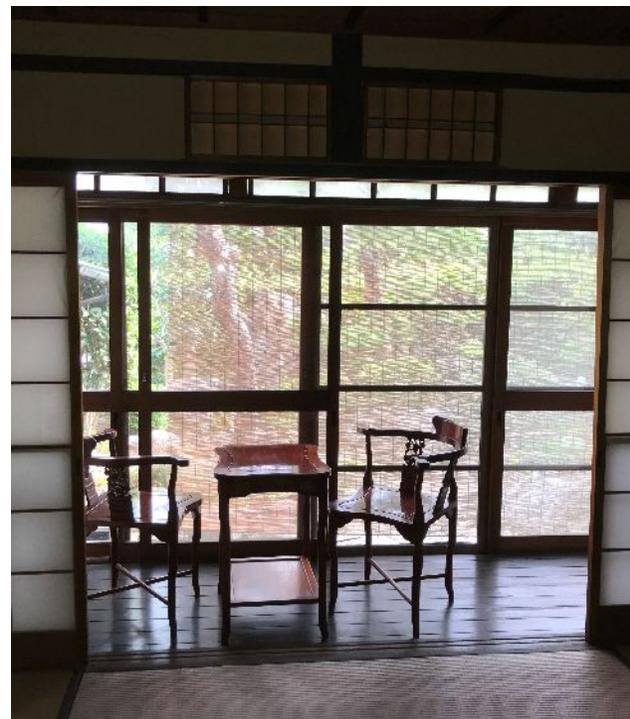
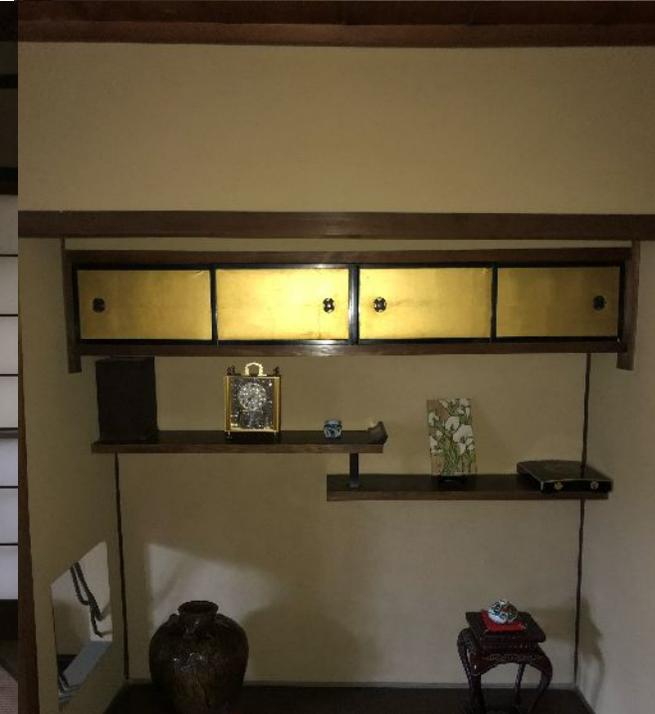
居間

この部屋は設計書でいちばん1番手前の8畳にあたる部屋です。この居間には日本家屋特有の違棚やお床の間などがあります。縁側からは庭を望むことができ、生活していく中での居心地の良さが感じられます。縁側に面しているため風通しも良く、湿気が多い日本特有の気候に対応して建てられていると考えられます。

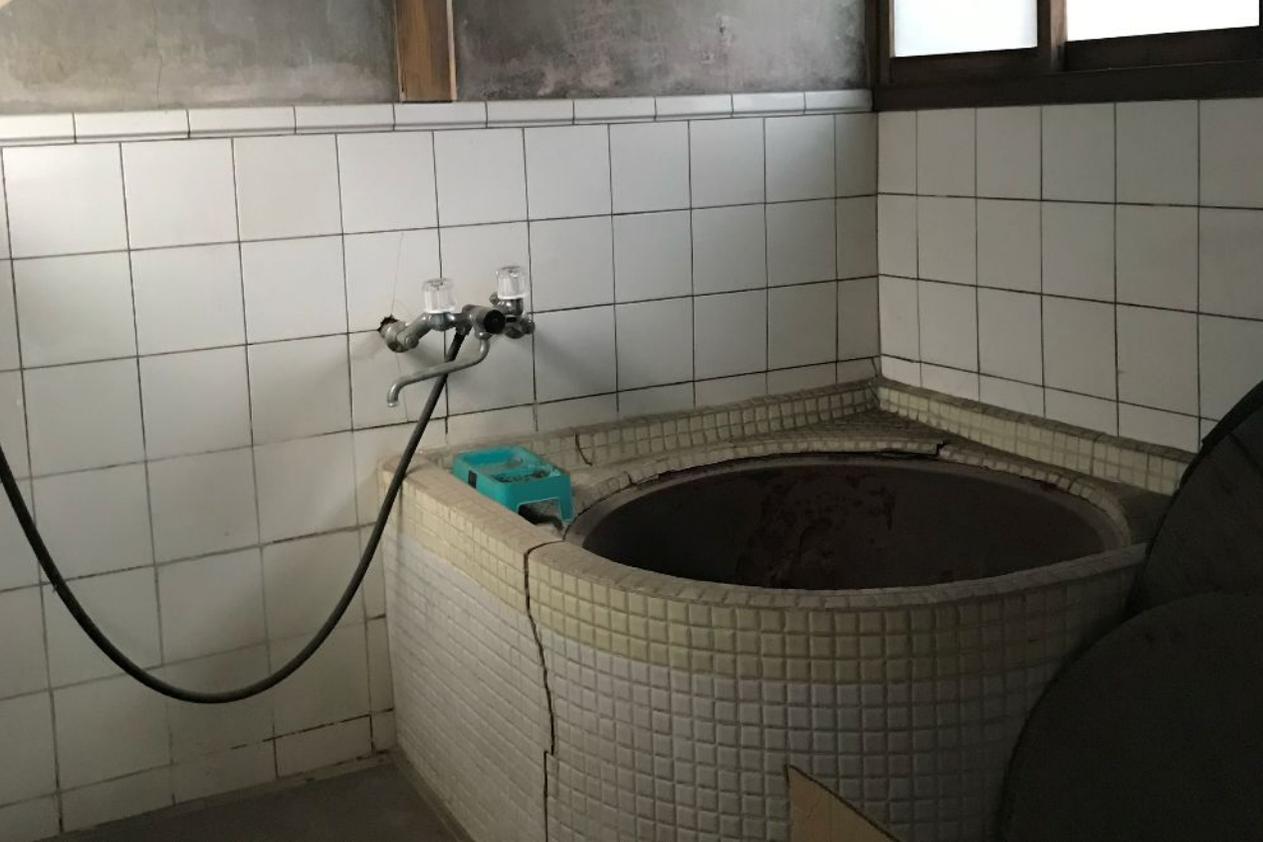
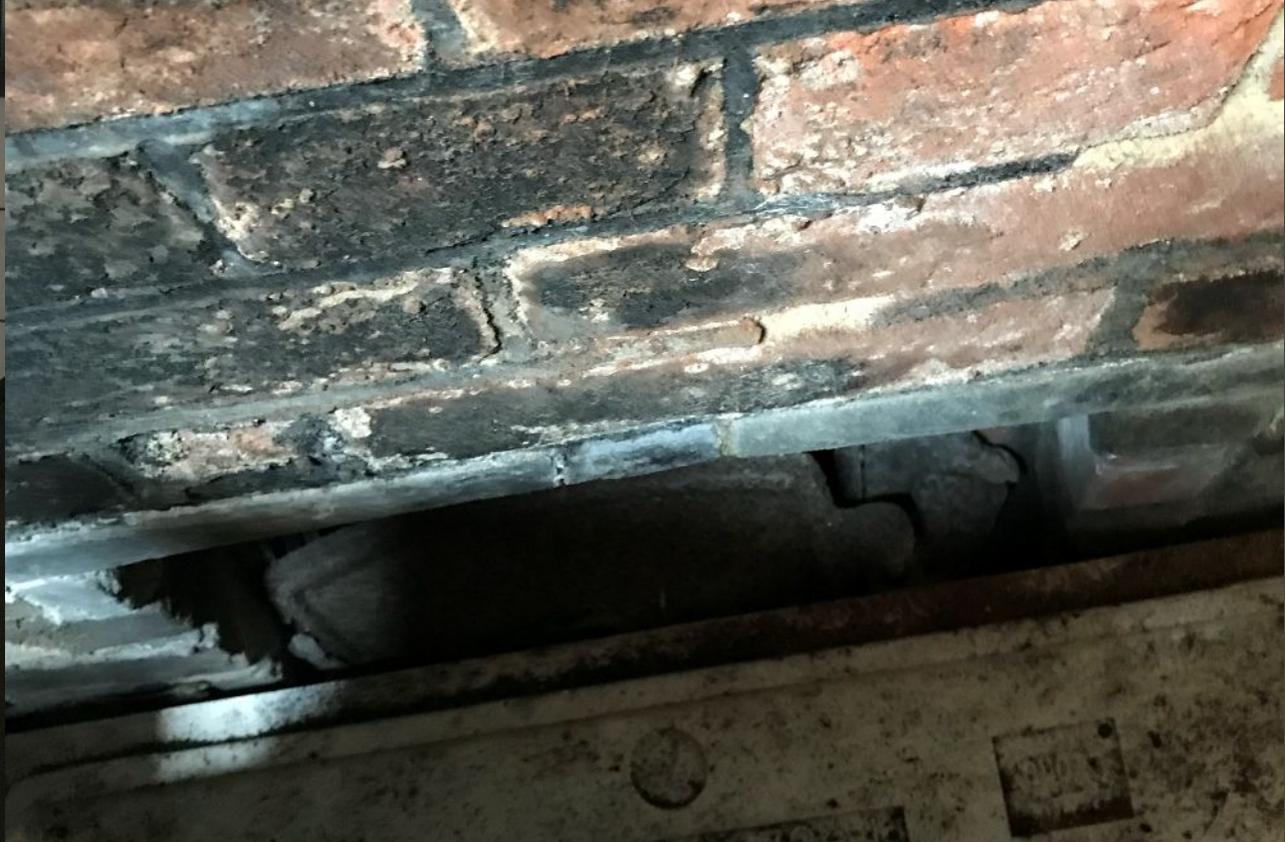
五右衛門風呂

建設当時、写真のようにタイルを貼った風呂は少なく、釜を三和土で固めただけのものが多く、近隣の住民がひと目見ようと風呂を見にくるという人もいたそうです。この風呂は三和土で固めた上からタイルで貼ってあるため、耐久性に長けており、建設後、一度中の釜を取り替えるだけで修繕は一切行っていないそうです。僕の父もこの風呂に入ることがあったそうですがもう**40年**近く誰も使っていないため、劣化や損傷が激しくなっています。

写真右:五右衛門風呂の釜 左:現在の五右衛門風呂

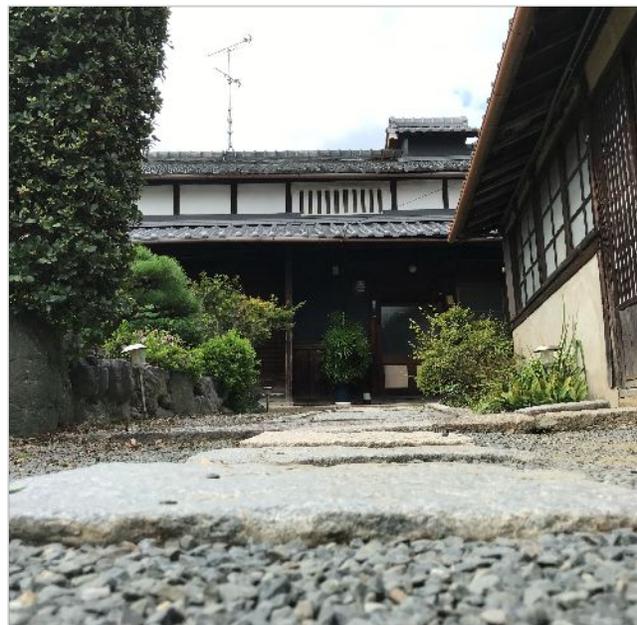
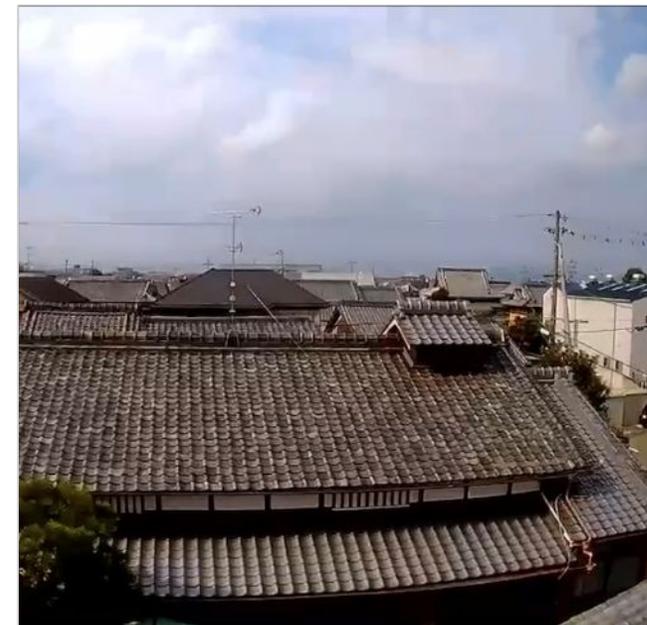
屋根

腰屋根という技法を用いて建設されています。腰屋根とは、屋根の上にもう一つ小さな屋根を設ける方法で、腰屋根の部分では、光を取り入れる他に蚕を育てるなどに使われていました。

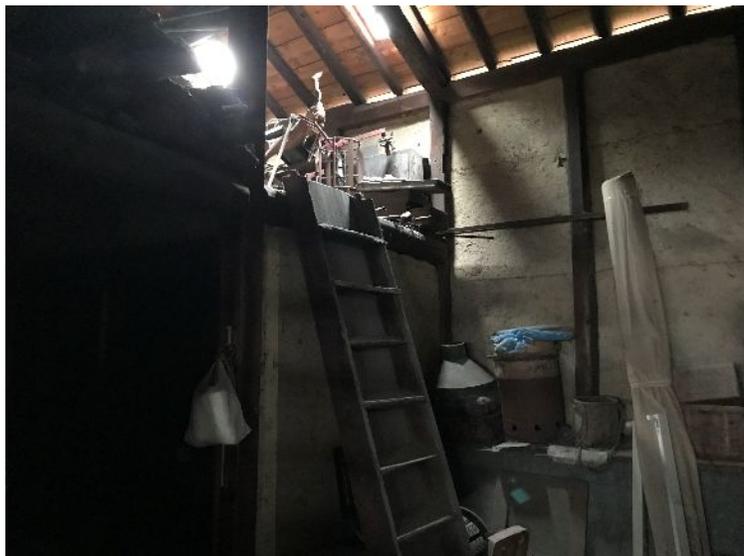
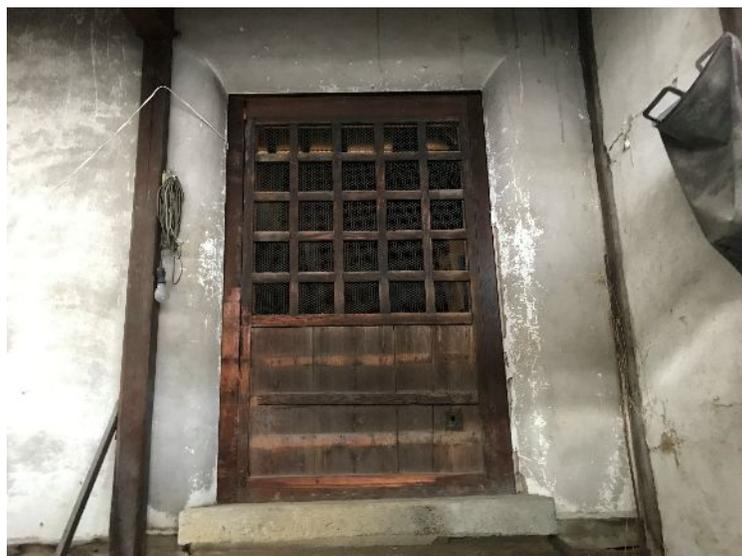
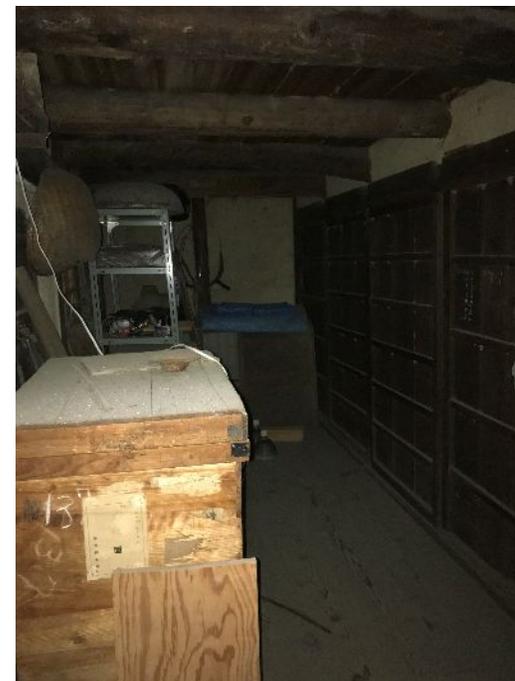
米蔵

米蔵には米を貯蔵する他に、農作業具や肥料なども収納されてきました。現在でも農作業具が収納されており、風通しがよく、米を貯蔵しやすように設計、工夫がなされています。また、天井が高く、大きいため米をたくさん貯蔵できます。

衣装蔵には衣装(着物などの衣類)の他に災害などに備えて、貴重品や重要な書類などを保管していました。写真左上の扉は災害時に脱出するための舟に繋がっています。(詳しくは災害脱出の舟に有り)この蔵の手前には、衣類の着替え場(試着室)があります。

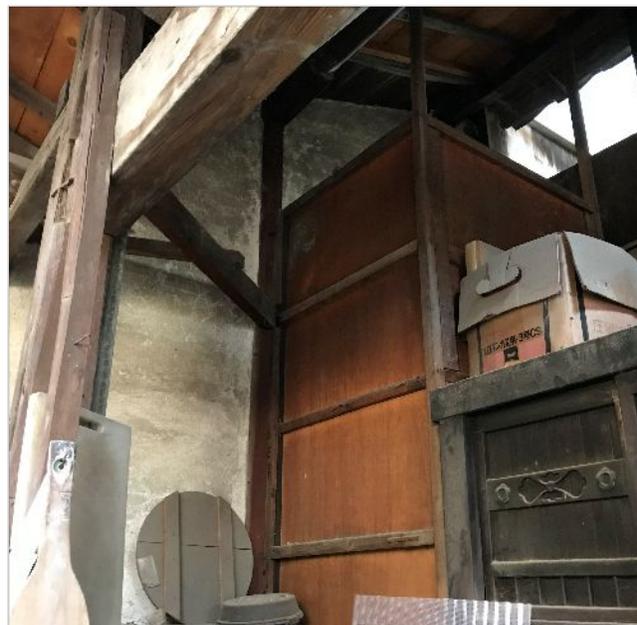
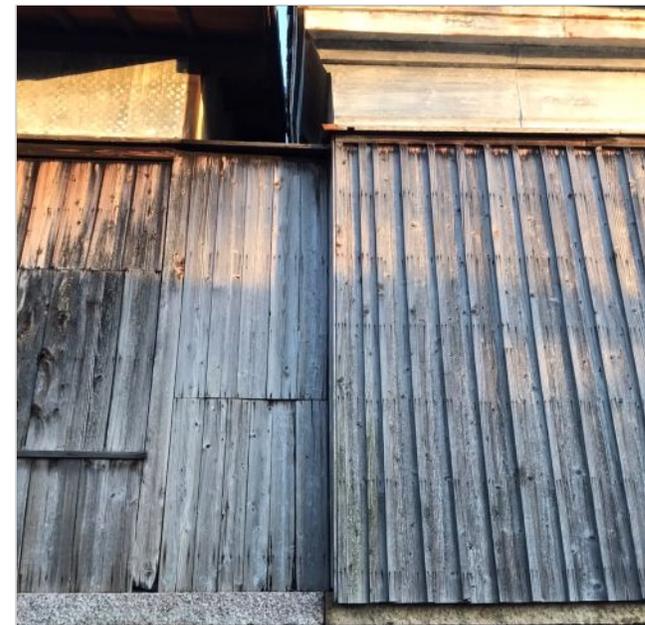
災害脱出の 舟

宇治川や木津川が近くにあるため、洪水が起きる可能性が高く、水害の対策はよくされていました。蔵と住居の間に小舟を置いて、洪水が起きて浸水した際に水上を移動できるようになっていました。現在は舟は置かれていませんが、跡が残っています。

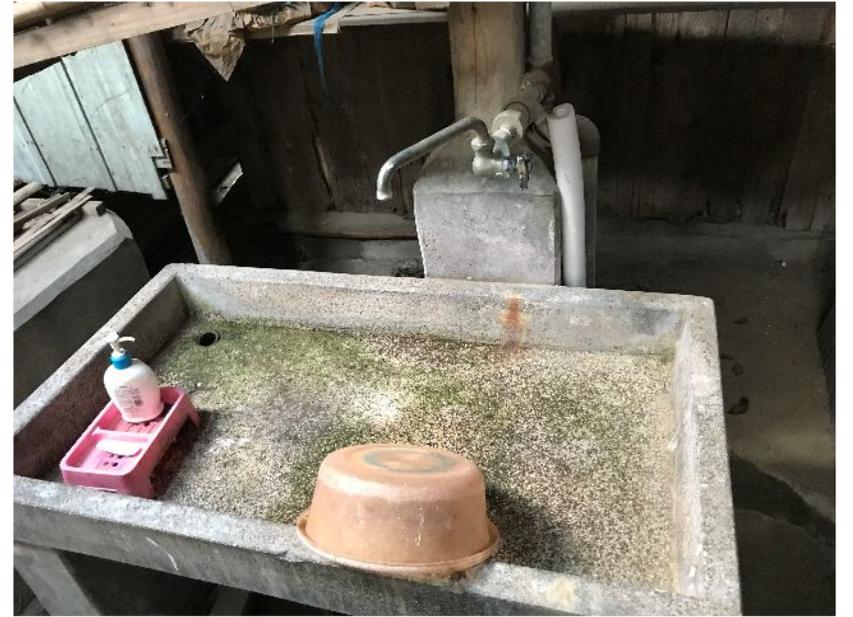
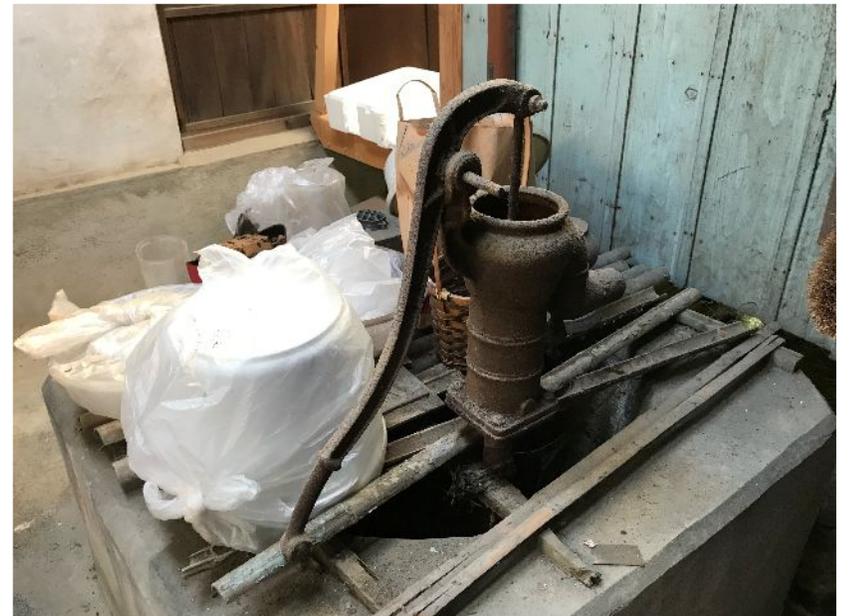
井戸

今では数が減ったポンプ式の組み上げ井戸が残っています。現在は井戸が枯れてしまっていますが、(写真上)の手洗い場では今でも井戸水が使われています。

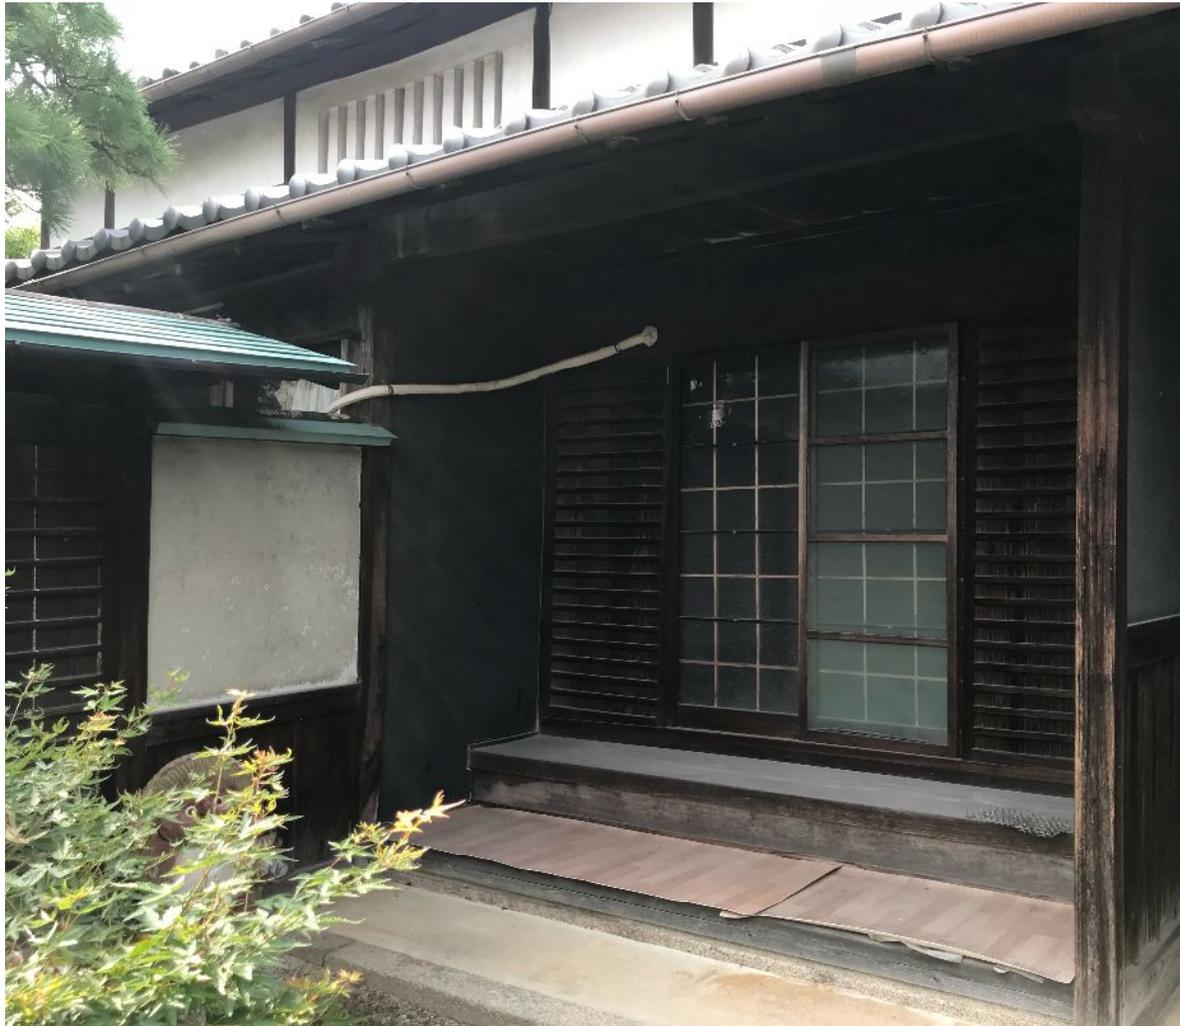
縁側

縁側にはケヤキの一枚板が使用されており、強度が高く耐久性に優れており、建設後一度も交換されていません。縁側についているガラス障子は普段の出入り口として使用されており、客人などの出入り口として正面玄関が使用されていました。

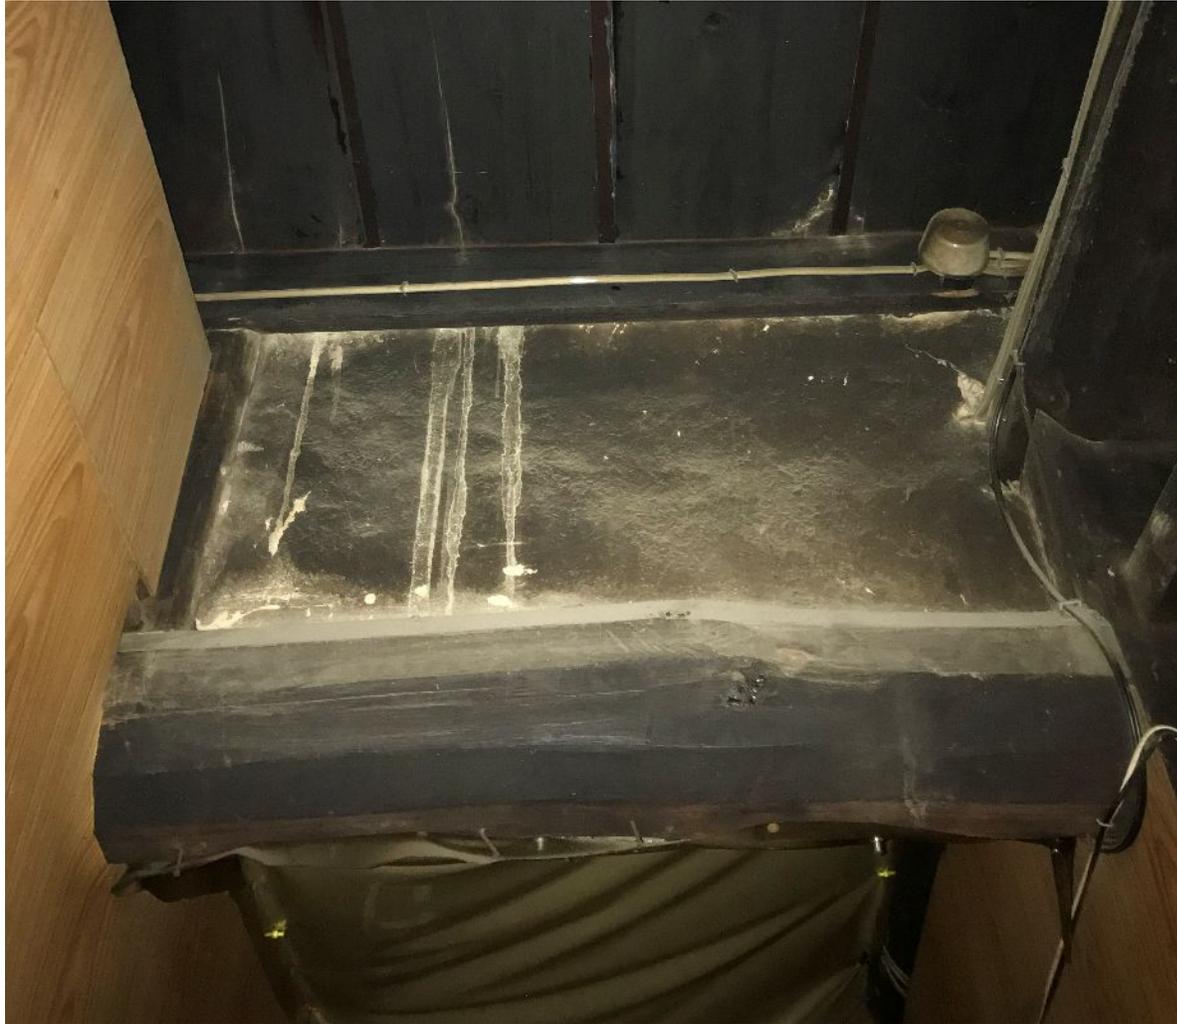
腰屋根

腰屋根の部分では蚕を育てたり、物置小屋、納戸として使われていました。現在は老朽化により、腰屋根の部分に物を置いたり上ったりすることはできなくなっています。写真は腰屋根へ上る入口があった跡です。現在は蓋がされています。

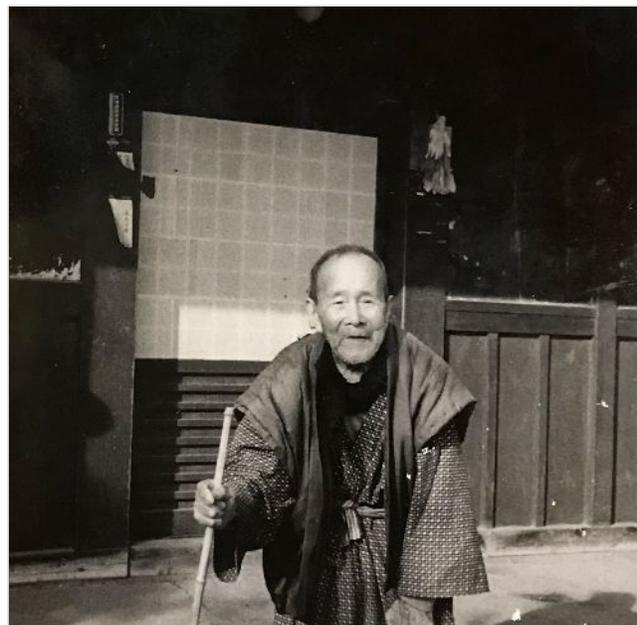
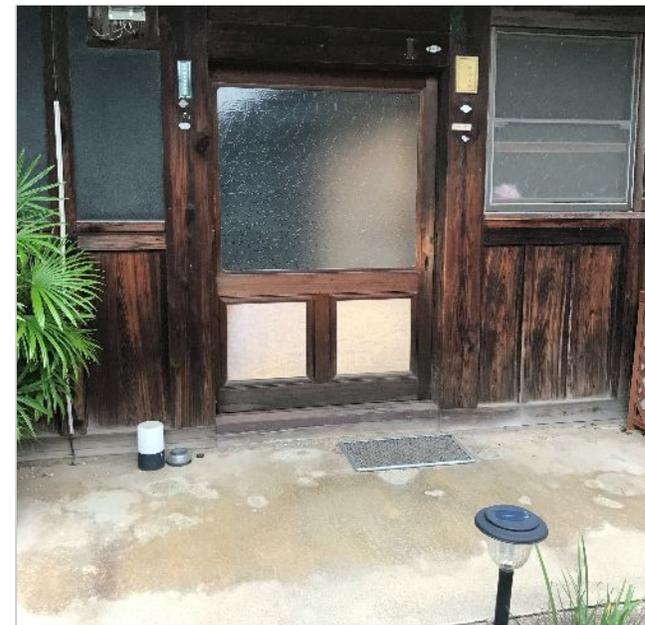
昔と今を 比較しよう①

建物の正面玄関は、いくつか改築、改修されている点があります。玄関の扉を障子張りのものから、ガラスのものに。扉の横には窓が付けられています。この窓は、40年ほど前、図面上の庭の部分に部屋を作ったため、ここに窓ができる形になりました。

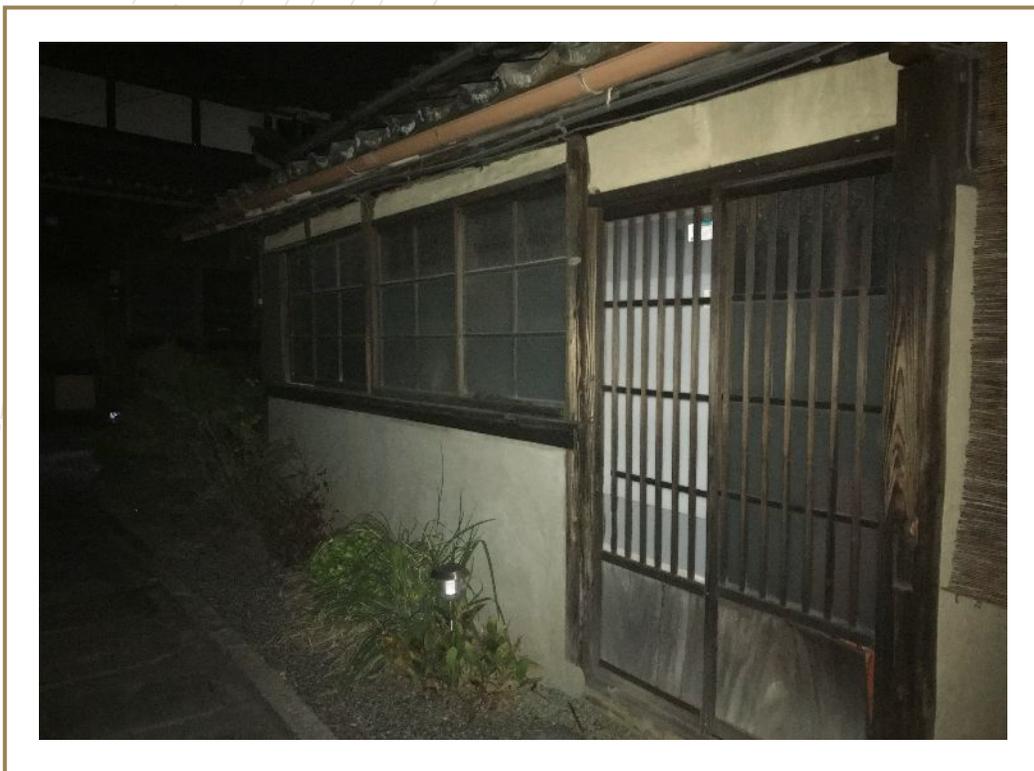
離れ

現在は農具置きになっていますが、祖母が子供の頃は借家として利用されており、ご夫婦が住まわれていたそうです。この建物は戦後に建てられたもので、借家の前は離れとして使われていました。
